Sofortimplantation eines Neoss ProActive® Edge-Implantats in beeinträchtigttem Knochen.

Dr. Wim van Thoor, Deutschland

Behandlungsplan: Zahnextraktion und sofortige Insertion eines Neoss ProActive® Edge Implantates bei gleichzeitigem Knochenaufbau mit THE Graft.

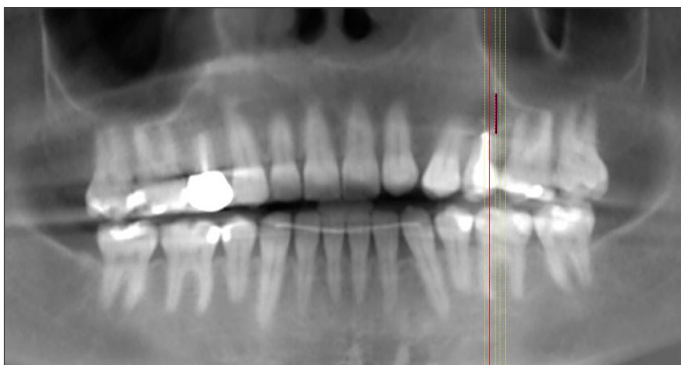
Abbildung 1.

Die Patientin hatte einen defekten oberen linken ersten Prämolaren. Das DVT zeigt die Ausgangssituation (Abbildung 1).

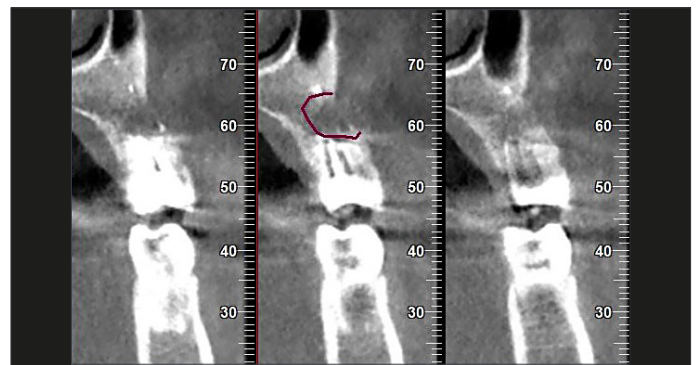
Abbildung 2.

Im Bereich der resezierten Wurzel scheint ein bukkaler Defekt zu sein (Abbildung 2).

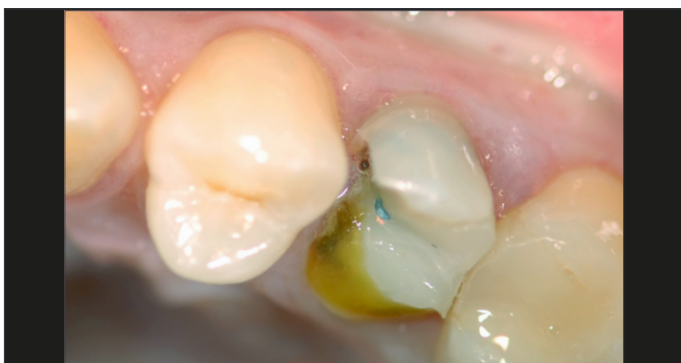
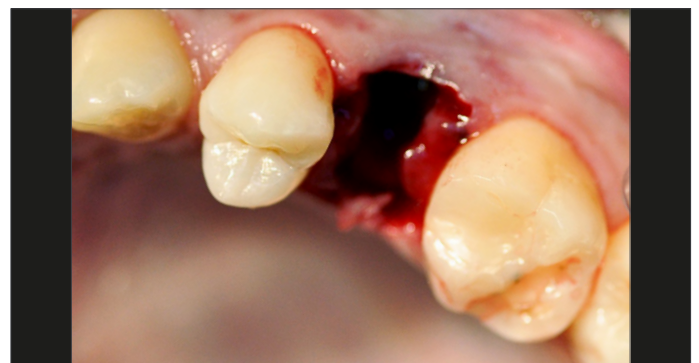
Abbildung 3.

Der frakturierte Zahn wurde extrahiert (Abbildung 3–4).

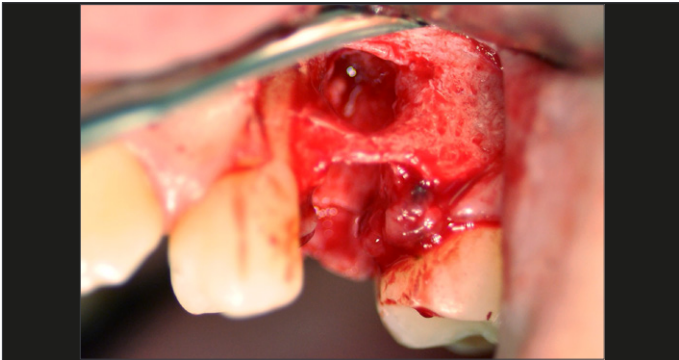
Abbildung 5.
Ein Lappen wurde angehoben und zeigt den bukkalen Defekt (Abbildung 5).

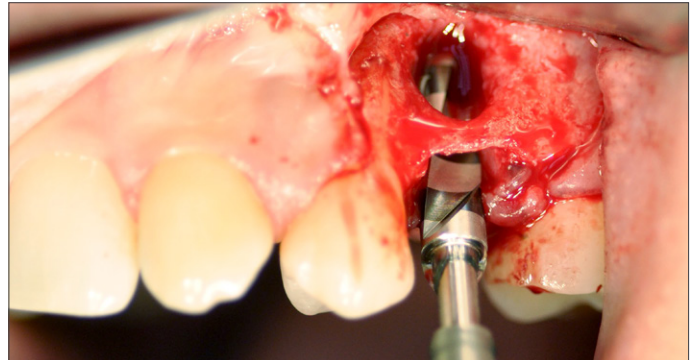
Abbildung 6.
Die Präparation erfolgte gemäß Neoss ProActive® Edge-Bohrprotokoll (Abbildung 6).

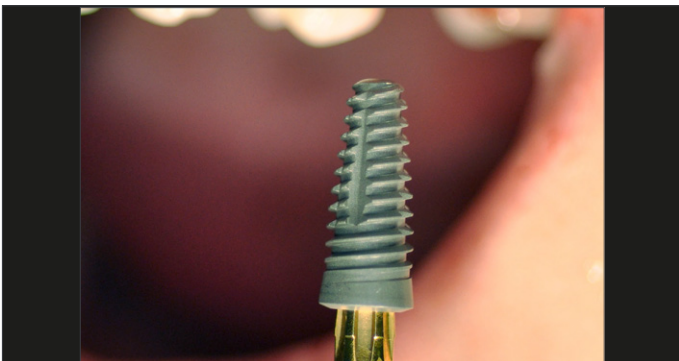
Abbildung 7.
Insertion eines Neoss ProActive® Edge-Implantats Ø5.0x13 mm (Abbildung 7).

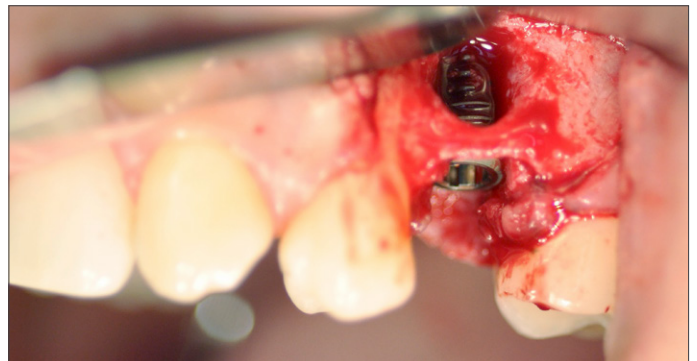
Abbildung 8.
Das Implantat wurde bei sehr begrenztem Knochenangebot bei mittlerer Knochendichte gesetzt (Abbildung 8).
Trotz der Knochensituation wurde eine gute Primärstabilität erreicht. Das Einführdrehmoment betrug 20 Ncm, der ISQ 70/77.

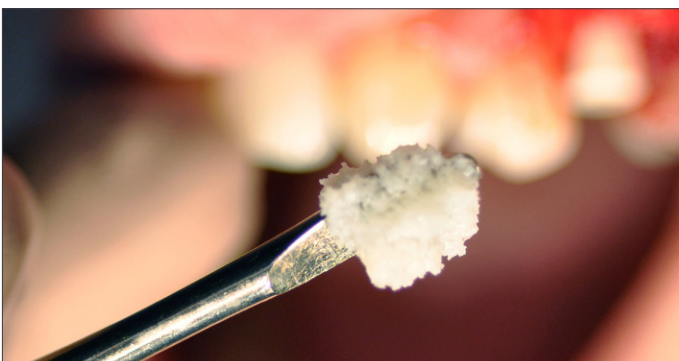
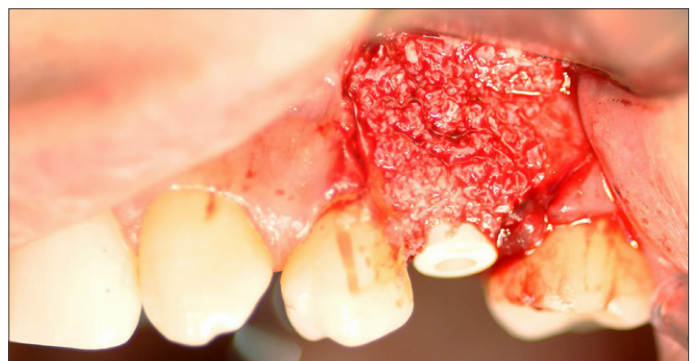
Abbildung 9.
Eine Augmentation unter Verwendung von porcinem Knochenersatzmaterial THE Graft (Abbildung 9) wurde durchgeführt, um den bukkalen Defekt zu korrigieren (Abbildung 10).

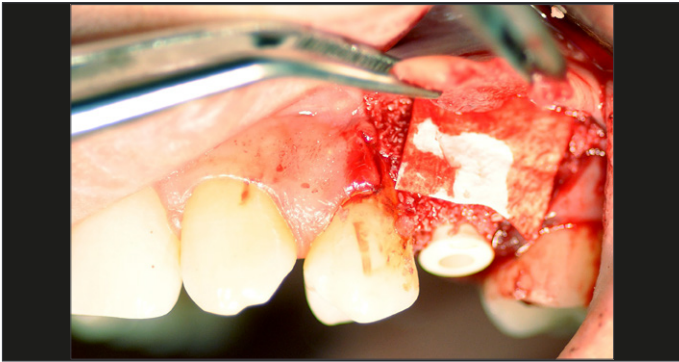
Abbildung 11.

Die Augmentation wurde mit einer resorbierbaren Kollagenmembran abgedeckt (Abbildung 11).

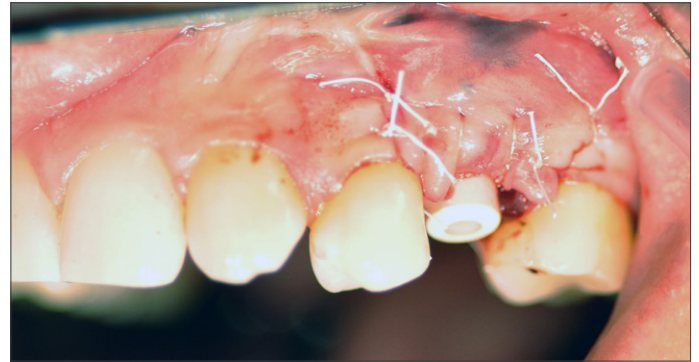
Abbildung 12.

Der Schleimhautlappen wurde um das PEEK-Heilungsabutment herum fixiert, um eine einseitige Heilung zu ermöglichen (Abbildung 12).

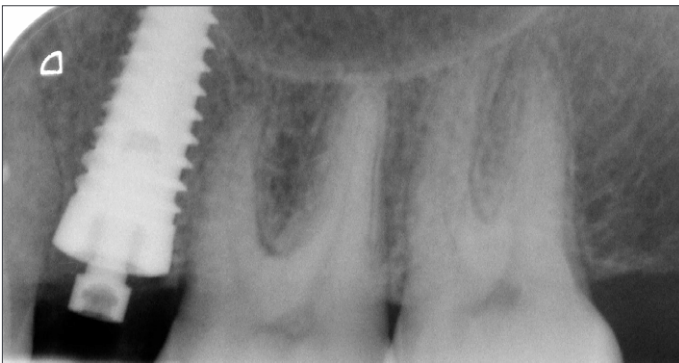
Abbildung 13.

Röntgenaufnahme während der Insertion (Abbildung 13).

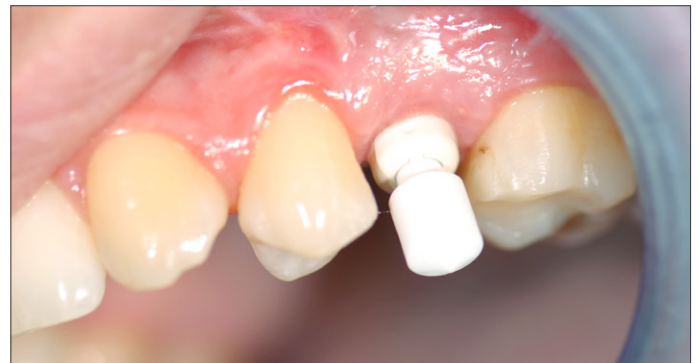
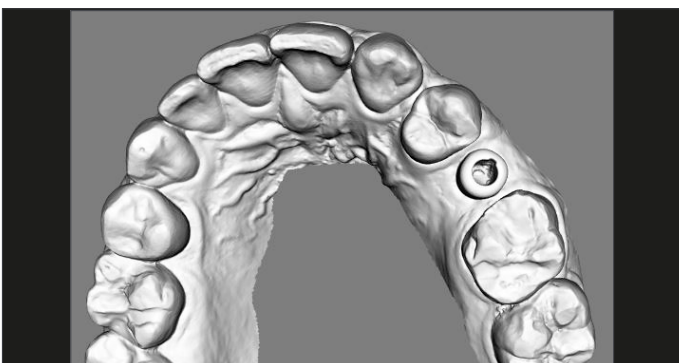
Abbildung 14.

Auf dem Heilungsabutment wurde ein Neoss ScanPeg eingesetzt (Abbildung 14) und mit einem Intraoralscanner digital erfasst (Abbildung 15).

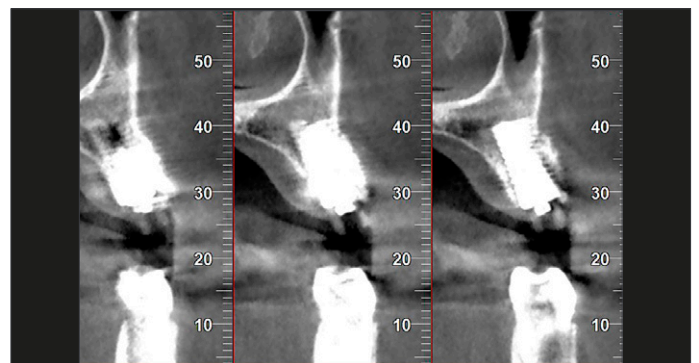
Abbildung 16.

Das DVT nach 3,5-monatiger Heilung (Abbildung 16) zeigt eine gute Integration des Edge-Implantats und die Knochenregeneration des anfänglichen Defekts. Der ISQ war auf 72/79 gestiegen, was auf eine gute Osseointegration hinweist.

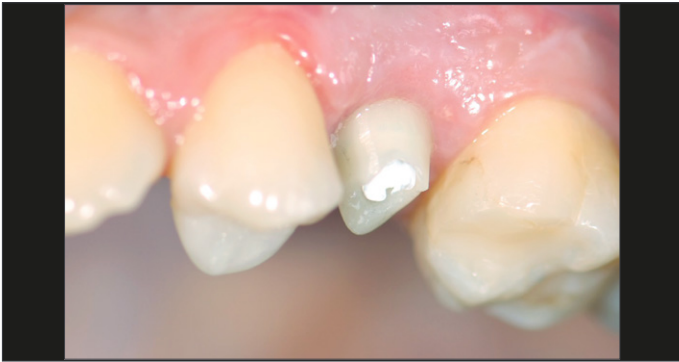
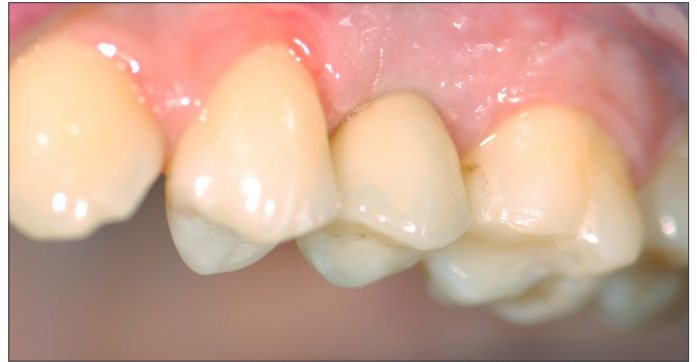
Abbildung 17.

Mit einem vollständig digitalen Arbeitsablauf wurde ein individualisiertes Zirkonoxid-Abutment auf einer Neoss TiBase (Abbildung 17) mit einer Zirkonoxidkrone erstellt und eingegliedert (Abbildung 18).
