Impianto Neoss ProActive® Tapered a carico immediato per correzione di agenesia di incisivo laterale superiore.

Dr. Roberto Romano, Italia

Piano di trattamento: Inserimento e carico immediato di un impianto Neoss ProActive® Tapered e finalizzazione protesica con pilastro avvitato in zirconia.

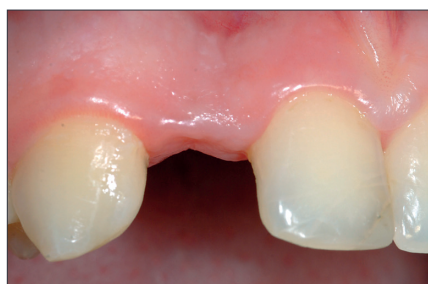
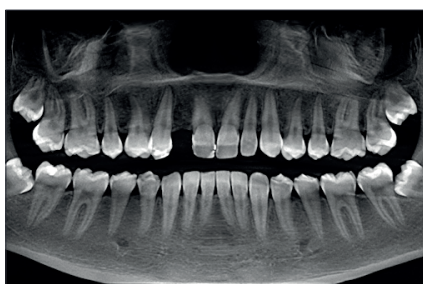
La paziente necessitava di un impianto per la sostituzione dell'incisivo superiore destro mancante a causa di agenesia. (Figura 1 e 2).

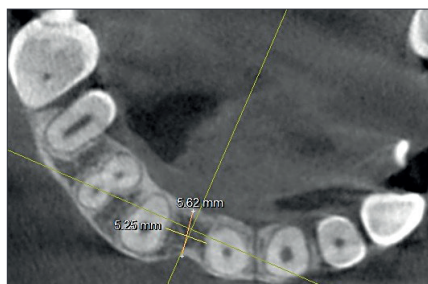
L'esame CBCT evidenziava spessori ossei di 5.6 mm e 5.2 mm rispettivamente in direzione buco-palatale e mesio-distale. (Figura 3 e 4).

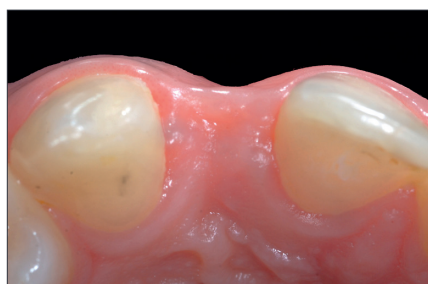
Figura 5

Sebbene il profilo osseo fosse favorevole si evidenziava un deficit di tessuti molli sul versante buccale con un profilo concavo dello stesso. (Figura 5).

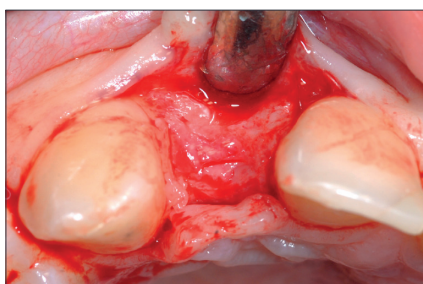
Figura 6

Incisione e scollamento di lembo muco-periostale vestibolare per esporre il sito chirurgico. (Figura 6).

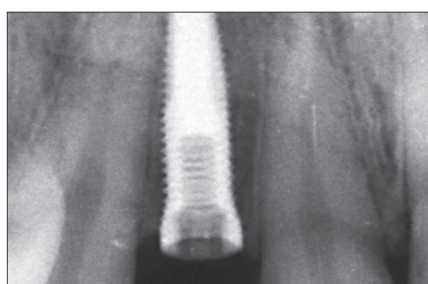
Figura 7

Inserimento di un impianto Neoss ProActive® Tapered 3.5 × 13 mm con torque di inserzione di 50 Ncm ed ISQ 65. (Figura 7).

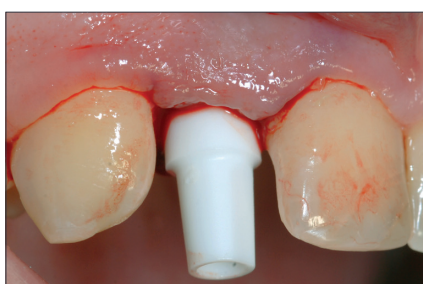
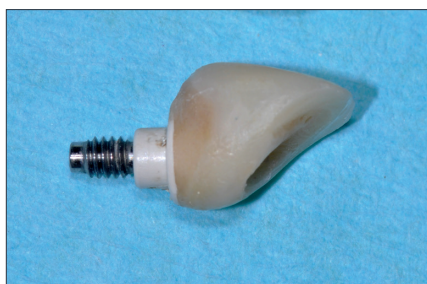
Un provvisorio precedentemente preparato in laboratorio è adatto su un pilastro Neoss Tissue Former e quindi avvitato sull'impianto. (Figura 8 e 9).

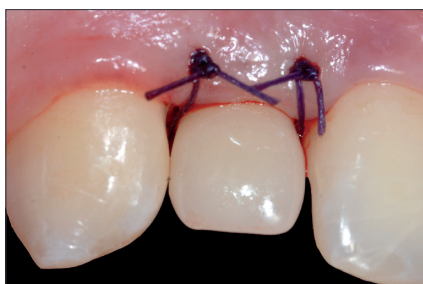
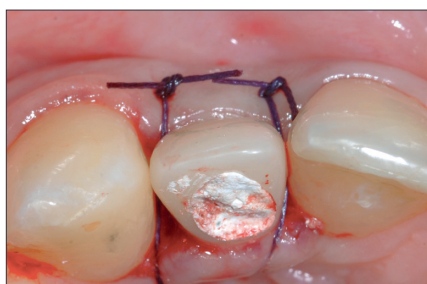
L'incisione crestale è eseguita leggermente palatale al fine di correggere il deficit di tessuto molle buccale una volta che il lembo è suturato. (Figura 10 e 11).

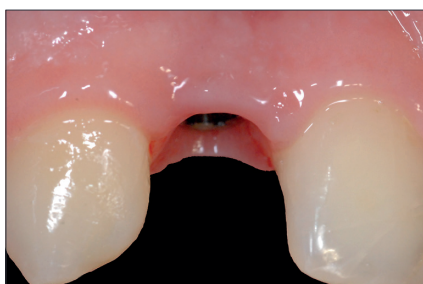
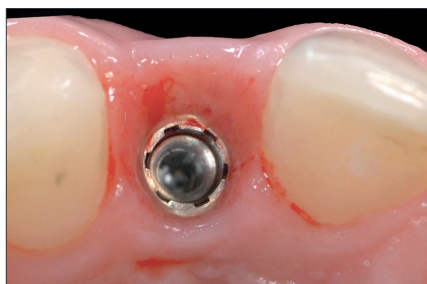
Dopo un periodo di guarigione di circa 3 mesi la concavità buccale dei tessuti molli appare corretta. (Figura 12 e 13).

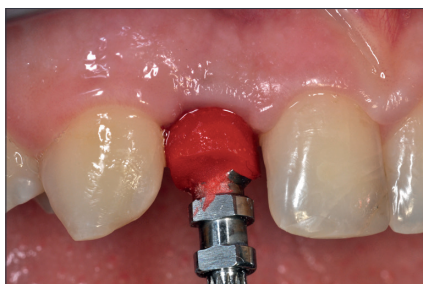
Figura 14

E' stata rilevata un'impronta definitiva utilizzando un transfer customizzato per replicare il tragitto transmucoso come modellato dal profilo di emergenza del provvisorio (Figura 14).

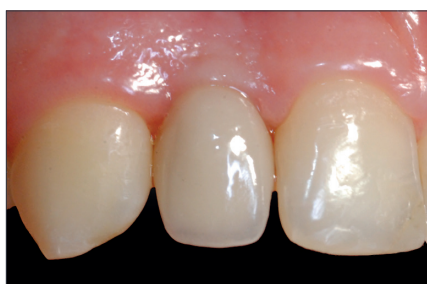
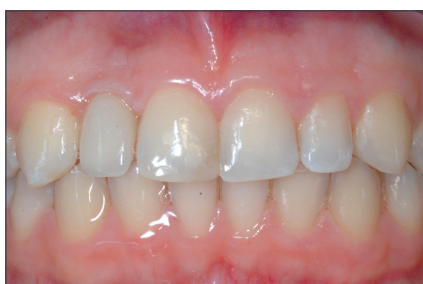
Il restauro definitivo è un pilastro in zirconia con ceramica stratificata sulla porzione vestibolare. (Figura 15 e 16).

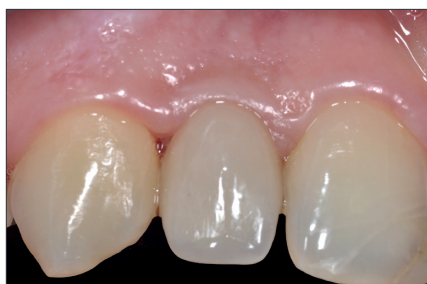
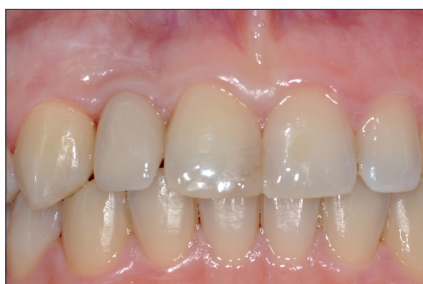
A 3,6 anni dalla consegna della corona definitiva il profilo dei tessuti molli e duri appare stabile e l'estetica soddisfacente. (Figura 17 e 18).
